台灣保安工業股份有限公司 公告

本公司加強對2017年9月、10月、11月製造之型號V2S-PA瓦斯鋼瓶開關進行預防性全面回收

107/8/3

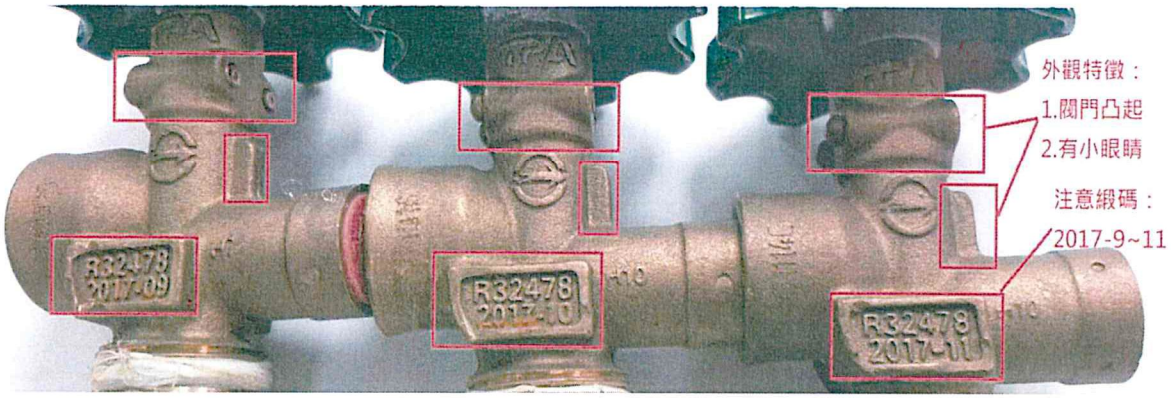
一、 因瓦斯鋼瓶開關橡膠件供應廠商製程管控不良，致部分由本公司製造之瓦斯鋼瓶開關有漏氣之疑慮，為預防意外事件發生，本公司即日起開始將對 2017 年 9 月、10 月及 11 間製造之型號 V2S-PA 瓦斯鋼瓶開關進行預防性回收，回收期間自即日起，前 107 年 7 月 17 日、19 日及 23 日之公告予以廢止，並以本次公告為主，煩請配合。

二、 回收之瓦斯鋼瓶開關樣式如下標示，並請仔細辨明 V2S-PA（型號）及 2017-09、2017-10、2017-11（製造日期）之鍛碼。

（二）消費者使用中之瓦斯鋼瓶，如有裝置上述瓦斯鋼瓶開關者，始屬本次回收範圍，請消費者儘速聯絡原購買瓦斯行並按下列方式進行更換方式：

1、請瓦斯行提供瓦斯鋼瓶開關漏氣檢測服務，經檢測後：

（1）如瓦斯鋼瓶開關確實有漏氣情形，則請瓦斯行免費更換滿桶瓦斯給消費者，並回收前述瓦斯鋼瓶開關及鋼瓶；

（2）如瓦斯鋼瓶開關未漏氣則進行預防性回收，由瓦斯行將殘氣退費給消費者；
